# Via Ascari riasfaltata e danneggiata. Dubbi sui lavori, Bandiera: "richiamata la ditta"

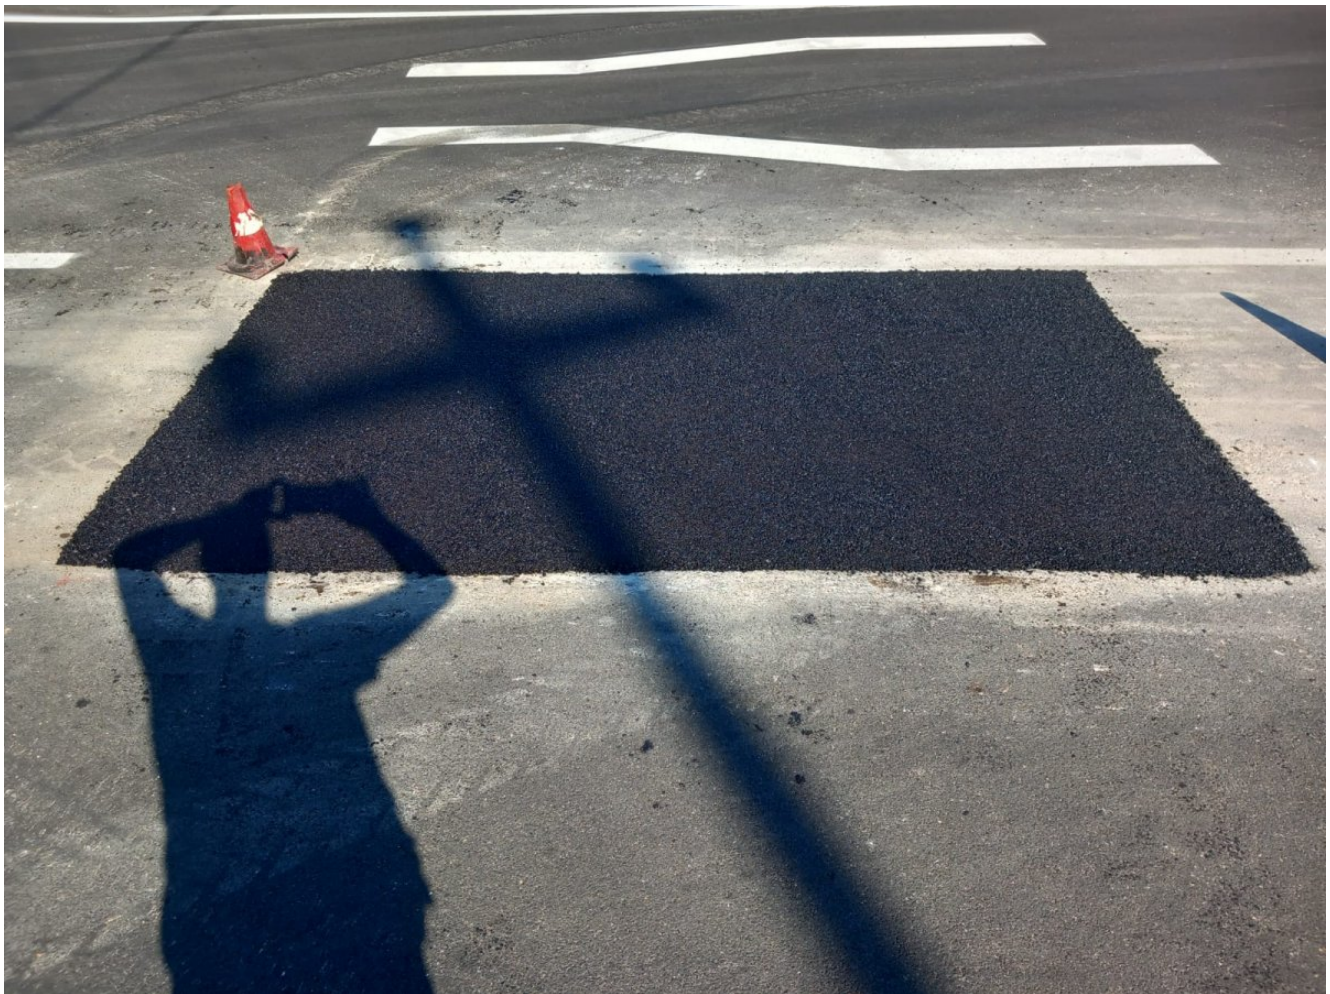
Neanche il tempo di completare i lavori che sulla riasfaltato via Ascari è comparsa la prima, importante lesione. Un pezzo di asfalto è finito "mangiato", presumibilmente, da un mezzo pesante. Le foto sono in fretta diventate virali sui social. Come anche l'indignazione ed i dubbi circa la qualità dei lavori svolti nel periodo a ridosso delle elezioni.

Secondo la ricostruzione, all’origine del guaio ci sarebbe una inversione a U effettuata da un mezzo pesante che si è reso conto tardivamente di non rientrare nelle misure indicate per attraversare i sottopassaggi del circuito. Il peso del mezzo, insieme al lavoro dei freni durante la manovra, avrebbe “spostato” l’asfalto non ancora “legato” per via delle alte temperature. Sia come sia, il caso ha comunque sorpreso l’opinione pubblica per la facilità nel danneggiamento del nuovo manto stradale, con comprensibile carico di dubbi che il cittadino riversa sulla bontà dei lavori effettuati. Da qui la necessità di verifiche e maggiori controlli, magari a cantieri ancora in corso.

E poche ore dopo l'intervista di questa mattina, il settore Mobilità e Trasporti ha fatto eseguire la riparazione a carico della stessa ditta che ha eseguito i lavori. "In occasione del collaudo, a breve, verificheremo che tutta la strada sia stata
